**INFLUENCIA DEL ESTADO DE LA
REJILLA Y CÁMARA DE COMBUSTIÓN
EN EL DESEMPEÑO DE LAS COCINAS
MEJORADAS MODELO INKAWASI**

Cooperación Alemana al Desarrollo – Agencia de la GIZ en el Perú

Esta publicación se realizó en el marco del
Proyecto Energía, Desarrollo y Vida - EnDev/GIZ

Fecha de edición:
Agosto 2014 Lima, Perú

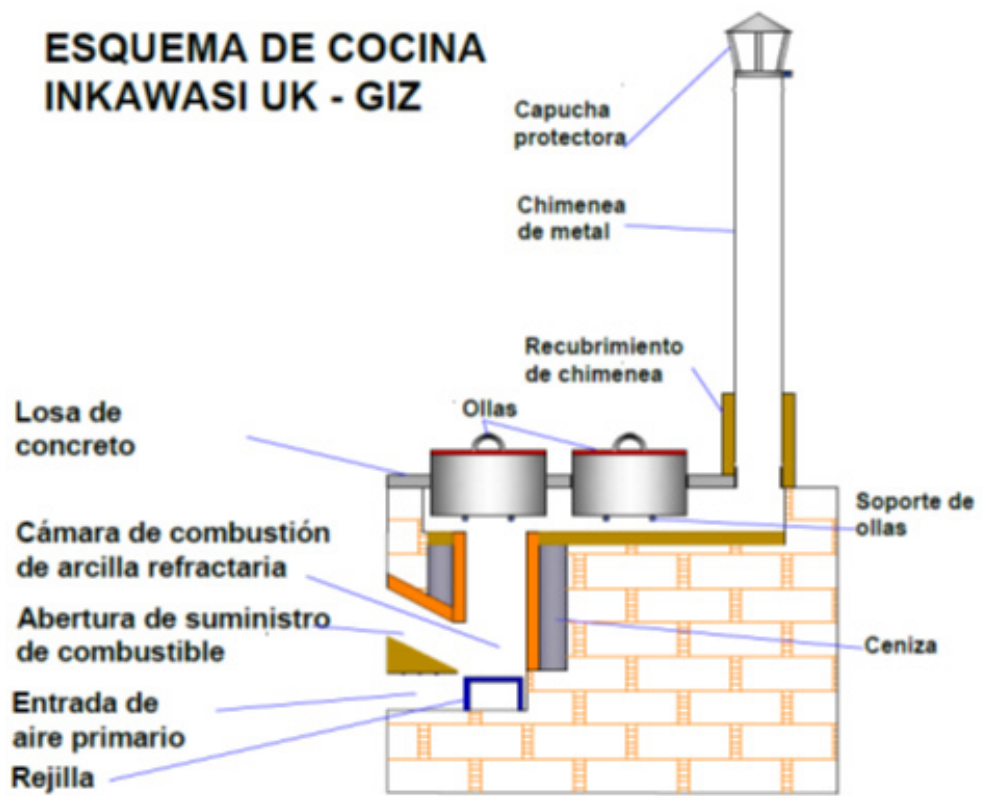
FIGURA 1

La cámara de combustión está compuesta por 7 piezas de arcilla refractaria de producción artesanal. Al momento de la instalación las piezas son acopladas utilizando un alambre de amarre N° 16, asegurando que se mantengan juntas. En la parte frontal se encuentra el suministro de leña en donde se ubica la rejilla fija y un cenicero para la remoción de cenizas y la oxigenación del fuego.

En el caso del modelo Uk, en todos los estados de la rejilla y cámara de combustión, siempre es eficiente. Se debe, además de lo explicado líneas arriba, a su composición estructural. Como se aprecia en la figura 1, esta cuenta con una abertura para el suministro de leña y otra para la remoción de ceniza. Al momento que la cámara de combustión se deteriora totalmente la leña se soporta en la cuña de ladrillo la que cumple la función de la rejilla.

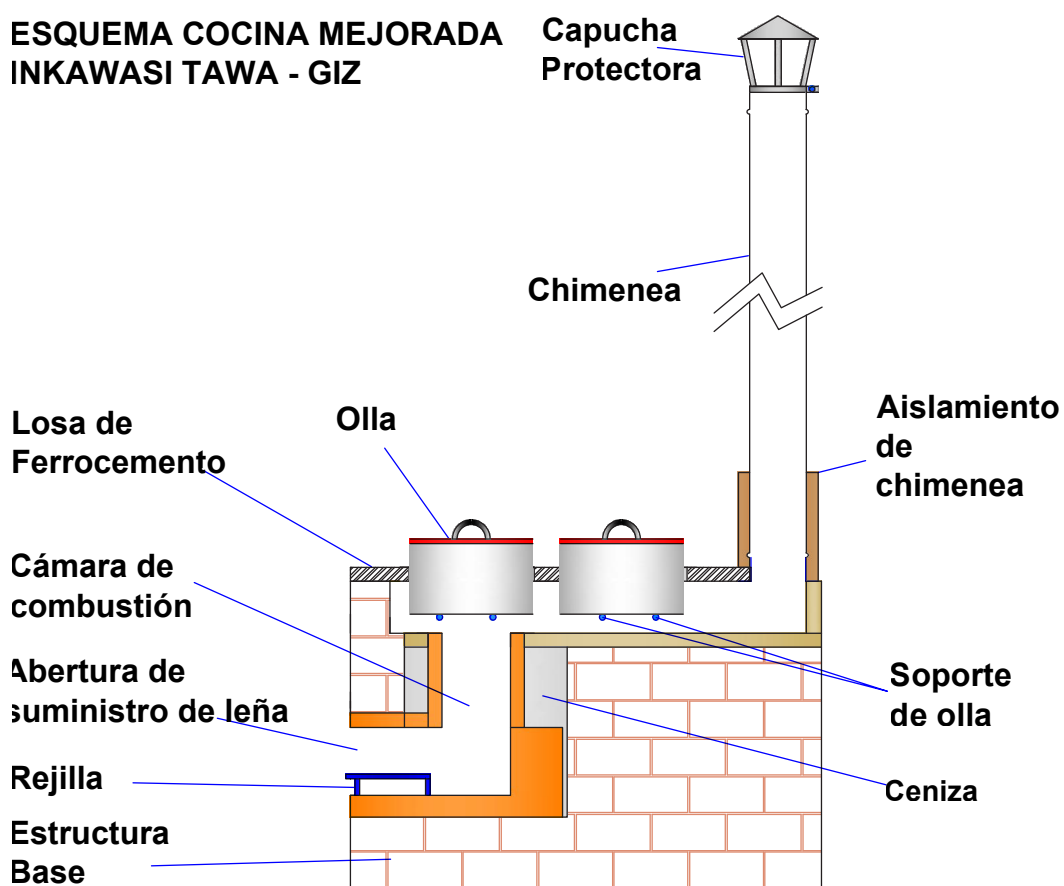
FIGURA 2

La cámara de combustión está compuesta por nueve ladrillos pandereta y cinco ladrillos pastelero. Al momento de la instalación las piezas son acopladas con alambre de amarre N° 16, asegurando que se mantengan juntas. En la parte frontal se encuentra el suministro de leña en donde se ubica la rejilla para soporte de leña y la oxigenación del fuego.

En la Tawa la composición de la cámara de combustión, por el lado en donde se produce la combustión, es de ladrillo pastelero (ver figura 2). En el caso de la UK es de arcilla refractaria (ver figura 1). Ambas cámaras están acopladas con alambre N° 16. Y están aisladas térmicamente con ceniza. Por ello al estar parcial o totalmente deteriorada (rajada) en cualquiera de sus lados la ceniza no se desplaza al interior de la cámara, manteniéndose el aislamiento térmico. Por ello el ahorro de leña es mayor al 30%.

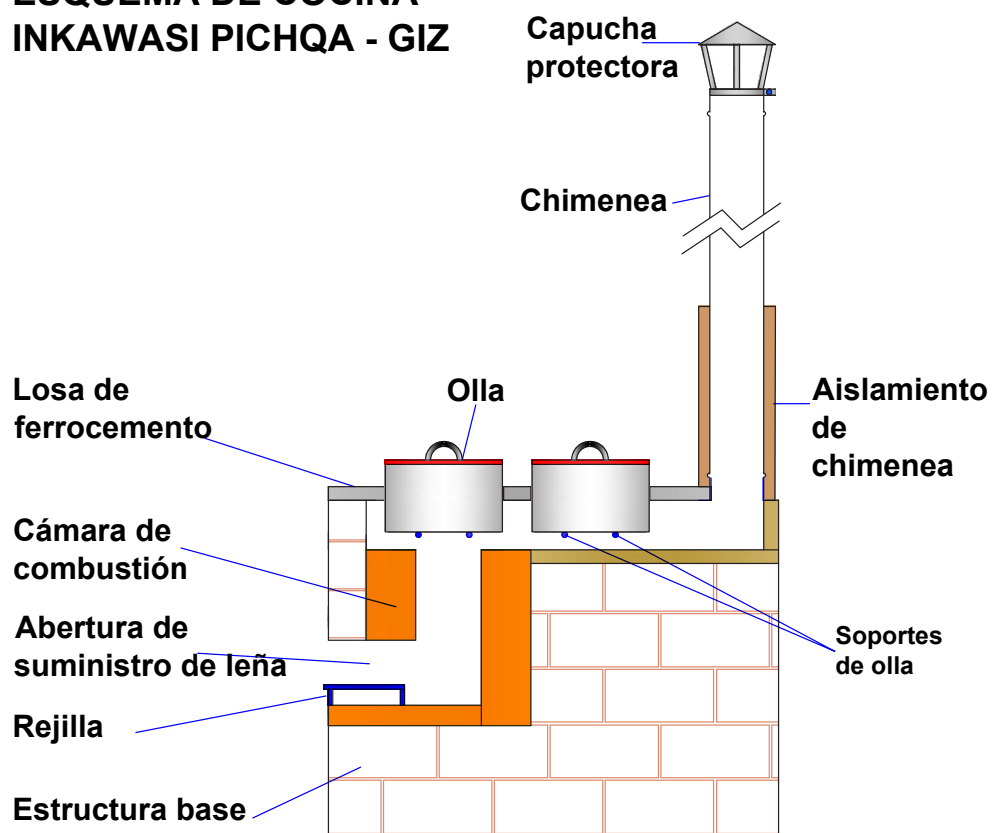
FIGURA 3

La cámara de combustión está compuesta por 17 ladrillos pandereta acoplado con barro mejorado.

En el modelo Pichqa, la cámara de combustión está compuesta de ladrillo pandereta mecanizado. El grado de aislamiento es menor al de los otros dos modelos¹⁰ (ver figura N° 3). Cuando se deteriora totalmente algunos ladrillos presenta fuga de calor en sentido lateral. Razón por la cual disminuye los valores de eficiencia a menos de 30% en ahorro de leña.

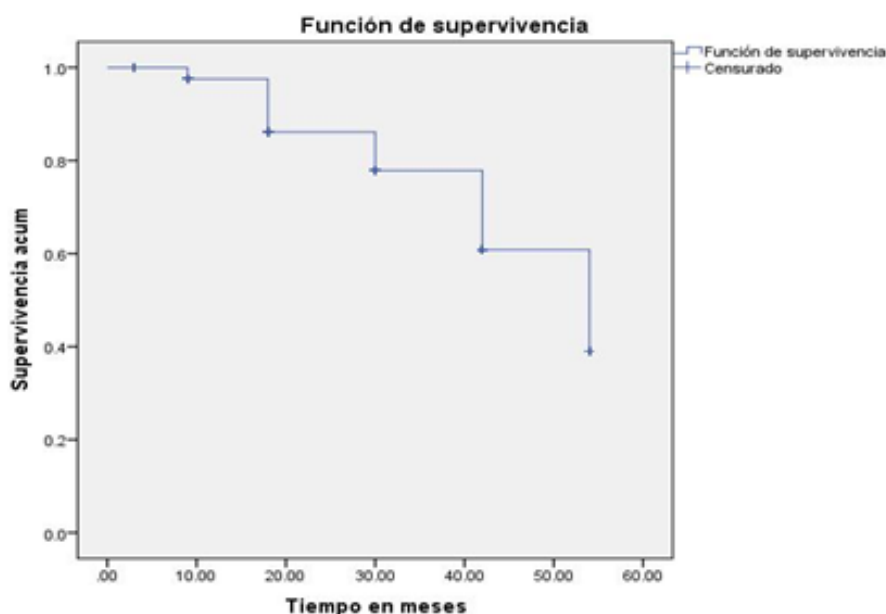
GRÁFICO N° 4

MEDIAS Y MEDIANAS DEL TIEMPO DE SUPERVIVENCIA							
MEDIA ^a				MEDIANA			
ESTIMACIÓN	ERROR TÍPICO	INTERVALO DE CONFIANZA AL 95%		ESTIMACIÓN	ERROR TÍPICO	INTERVALO DE CONFIANZA AL 95%	
		LÍMITE INFERIOR	LÍMITE SUPERIOR			LÍMITE INFERIOR	LÍMITE SUPERIOR
44.8	0.5	43.7	45.8	54.0	1.8	50.4	57.6

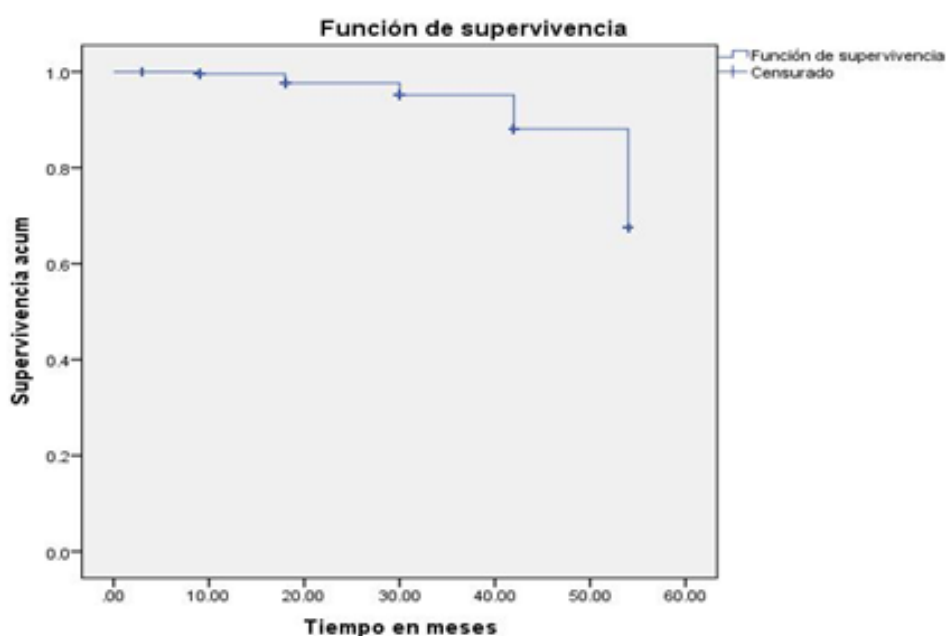
GRÁFICO N° 5

Para conocer la vida útil de la cámara de combustión se hizo el mismo procedimiento que las rejillas. Se aplicó el análisis de Kaplan Meier a los resultados del cuadro N°1 con las cámaras de combustión totalmente rajadas (el evento). El resultado muestra que el tiempo de vida promedio de las cámaras de combustión es de 52 meses (51.7), es decir más de 4 años.

MEDIAS Y MEDIANAS DEL TIEMPO DE SUPERVIVENCIA			
MEDIA ^a			
ESTIMACIÓN	ERROR TÍPICO	INTERVALO DE CONFIANZA AL 95%	
		LÍMITE INFERIOR	LÍMITE SUPERIOR
51.7	0.3	51.1	52.3
